Examensarbete 15 hp

Insamling av dagvatten för toalettpolning i Sverige

Undersökning av befintliga system i Celsiushuset och
Sergelhusen med avseende på effektivitet, drift och
användarupplevelse

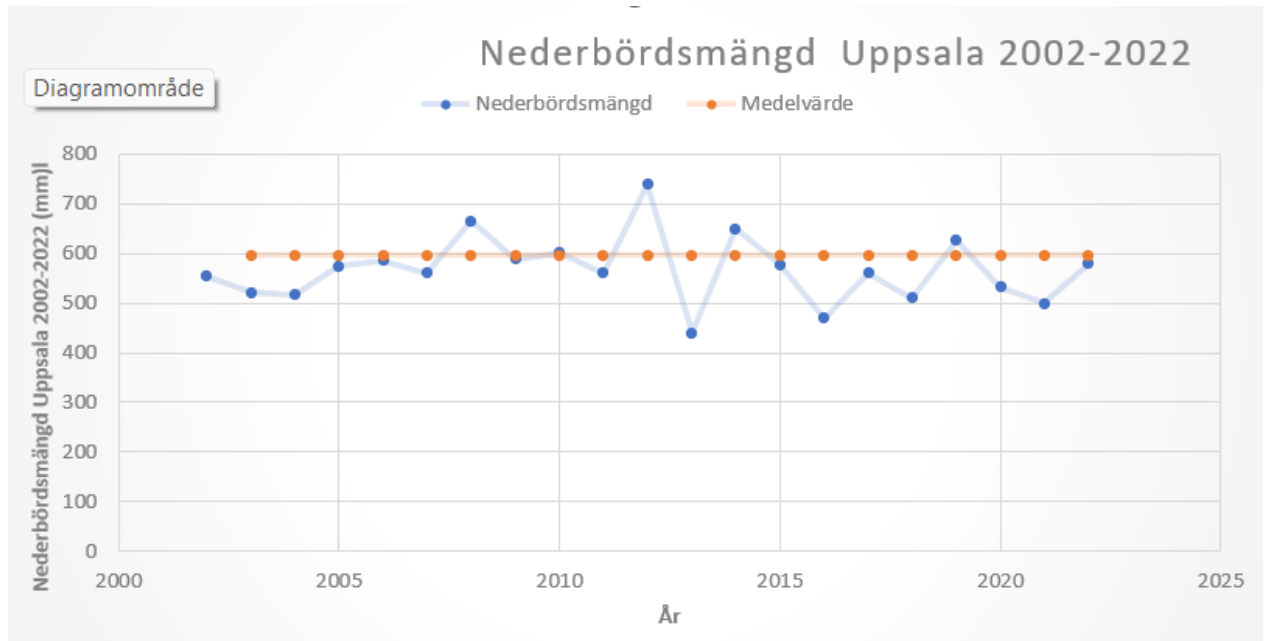
Figur 1: Redovisar årsnederbördens variationer mellan 2002–2022 i Uppsala i jämförelse med medelvärdet för perioden. (SMHI: Års- och månadsstatistik, 2002–2022)

Variationen i nederbörd påverkar systemet i Celsius huset då systemets effektivitet blir beroende av nederbördsmängden för att det ska vara möjligt att utnyttja dagvatten i systemet. I figur 1 presenteras variationen av nederbördsmängd åren 2002–2022 för Uppsala. De flesta åren följer medelvärde relativt jämnt med små variationer. Däremot förekommer det även år som är väldigt nederbördsrika eller fattiga vilket påverkar systemets effektivitet. Nederbördsfattiga år påverkar speciellt då magasinet inte kan fyllas upp med de volymerna som behövs.

Medelvärde t för nederbörd i Uppsala mellan åren 2002–2020 är 556,1 millimeter per år och nederbörden varierar kraftigt med årstiderna. Vår och höst är relativt nederbördsrika i jämförelse med vintern. Variationerna i nederbörd under året leder till att systemet får olika förutsättningar att fungera genom året (SMHI: Års- och månadsstatistik, 2002–2022).

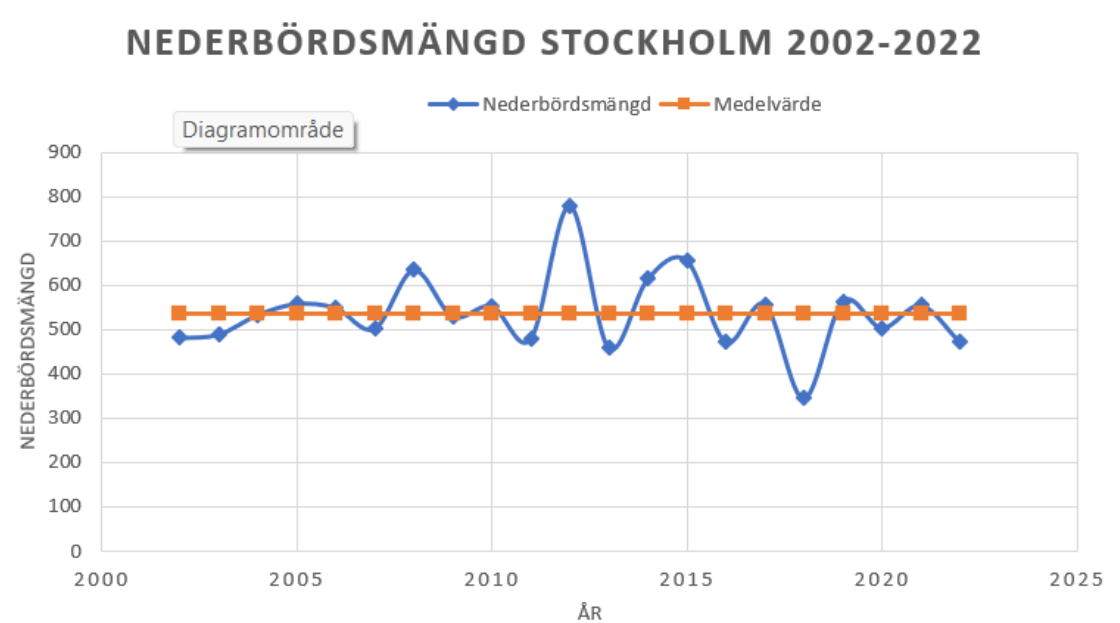
Figur 2: Redovisar årsnederbördens variationer mellan 2002–2022 i Stockholm i jämförelse med medelvärdet för perioden. (SMHI: Års- och månadsstatistik, 2002–2022)

Nederbördsmängden i Stockholm har varierat under perioden 2002 till 2022 vilket kan ses i figur 2. Medelvärdet för nederbörd under perioden är 537 millimeter per år vilket är lägre än nederbörden i Uppsala för motsvarande period. Det är även stora variationer från år till år vilket påverkar systemets effektivitet i Sergelhusen på samma sätt som är beskrivet för Celsiushuset under 2.1 (SMHI Års- och Månadsstatistik 2002–2022).

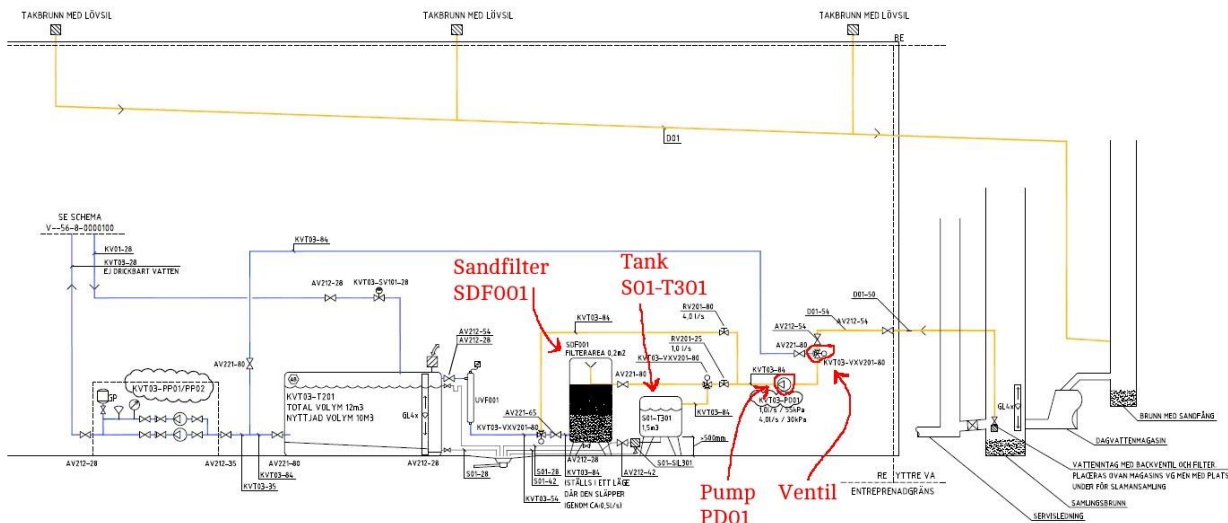
Figur 4: Dagvattensystemet i Celsius samt Sergelhusen (Relationshandling Vasakronan, se Bilaga 1)

Vattnet pumpas in i byggnaden och på insidan av källarväggen sitter en avstängningsventil för vattnet som sedan går till ett sandfilter för att därefter renas genom ett UV filter innan vattnet når tanken i byggnaden. Tanken har en faktisk volym på 12 kubikmeter, men utnyttjar enbart 10 kubikmeter (O.Ayedi, personlig kommunikation, 2023-03-29). Tanken har även luftning samt påfyllning med kallvatten från det vanliga kommunala dricksvattnet ifall dagvattennivåerna är för låga, så att toalettva tten alltid ska finnas i byggnaden. Efter tanken flödar vattnet genom en manometer och två givare för mätning av tryck samt flöde innan vattnet går ut i huset, se figur 4. Byggnaden har fyra olika rörsystem: kallvatten, varmvatten, varmvattencirkulärt samt kallvatten ej drickbart till skillnad från en vanlig byggnaden som har kallvatten, varmvatten samt varmvattencirkulärt eller enbart kall- och varmvatten (O.Ayedi, personlig kommunikation, 2023-03-29).

Systemet inomhus har en inbyggd rening av sandfiltret genom backspolning som fungerar på följande sätt. När rening ska ske så mäts nivån av vatten i tanken och ifall nivån är för låg för att utföra reningsprocessen så fylls tanken upp med dricksvatten, sedan byter de tre ventilerna KVT03-VXV201-80 läge för att köra backspolningen. Pumpen PD01 pumpar sedan runt vattnet i fem minuter innan det avleds ner till tanken S01-T301 som har en volym på 1,5 kubikmeter (O.Ayedi, personlig kommunikation, 2023-03-29). Tanken S01-T301 fungerar som ett fördröjningsmagasin innan vattnet leds ut i spillvattensystemet, se figur 4 för komponenternas placering i relation till varandra. Backspolningen sker varje natt i och med att byggnaden i regel inte används nattetid och tar ungefär fem minuter att genomföra, hela processen är automatiserad (O.Ayedi, personlig kommunikation, 2023-03-29).

Påfyllning av tanken påbörjas när nivån uppnår 500 millimeter i tanken. Det mäts av en givare i tanken och när givaren indikerar att det är för låg nivå startar pumpen. Pumpens jobb är att föra över vatten från magasinet in i tanken tills en vattennivå på 1500 millimeter uppnås (O.Ayedi, personlig kommunikation, 2023-03-29). Ifall det finns för lite vatten i magasinet stannar pumpen. Pumpen får information från givaren i magasinet. När vattennivån i magasinet är för låg ersätts det insamlade vattnet med kommunalt dricksvatten. Med hjälp av dricksvatten fyller upp tanken (Relationshandling Vasakronan, Bilaga 1).

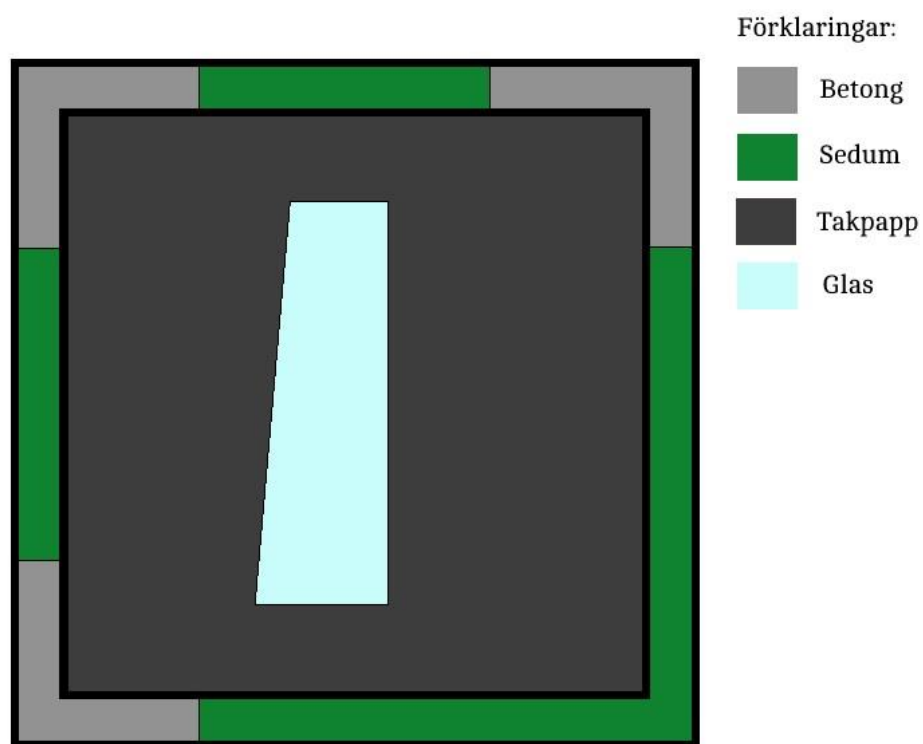
Plan 6: Betong och Sedum
Plan 7: Takpapp och Glas

Figur 5: Takutformningen och material för Celsiushuset (Relationshandlingar Vasakronan, se Bilaga 2)

Celsiushusets tak består av ett antal olika material, betong, sedum, glas, solpaneler och takpapp. Taket har även brunnar installerade för avvattning av taket. Taket på byggnaden är ett platt tak vilket innebär väldigt låg lutning. Taket är uppbyggt i två avsatser, se figur 5. Den första avsatsen är på plan sex med terrass i betong, sedum samt solceller. Solcellerna är monterade på sedumdelarna av taket. På plan sex är även takbrunnarna för avvattningen installerade (O.Ayedi, personlig kommunikation, 2023-03-29). Vattnet från takbrunnarna är det vattnet som sedan avleds in i systemet. På plan sju är mitten på byggnaden upphöjd med ett större glasparti medan resterande takyta är täckt av takpapp och solceller. Plan sju har låg lutning mot takbrunnar som avleder vattnet. Celsiushuset har inte installerat sedumtak i någon större utsträckning på grund av att reningsprocessen blir mer omfattande på grund av föroreningar och organiska ämnen. Det faktorerna kan leda till lukt och missfärgning av toalettvattnet. (O.Ayedi, personlig kommunikation, 2023-03-29)

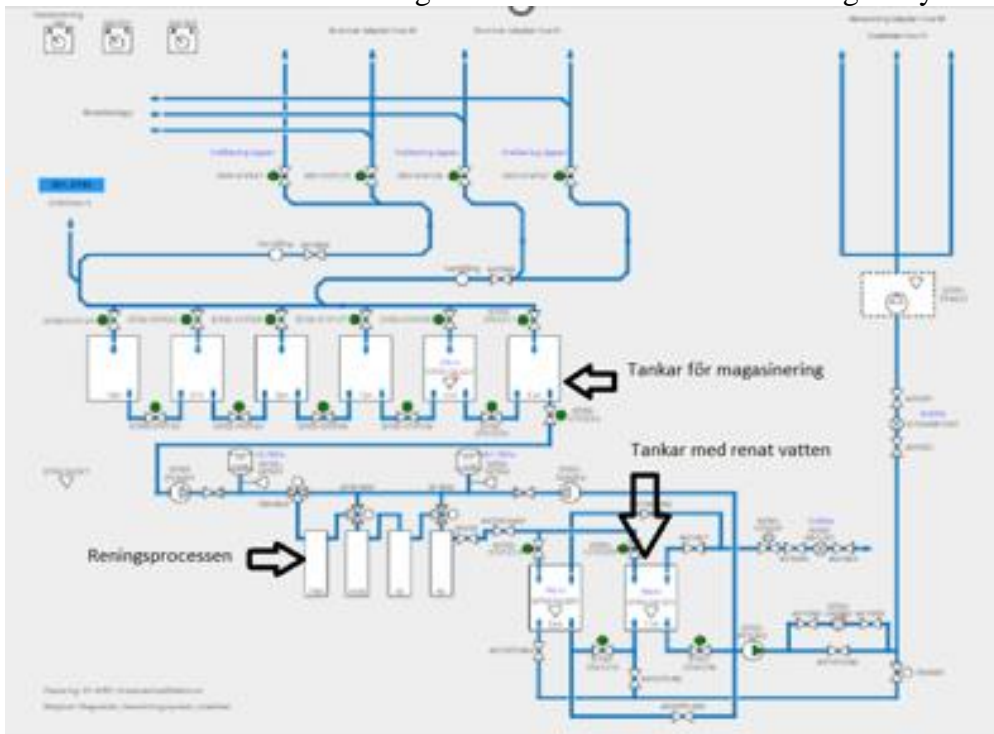
Figur 7: Översiktsbild över dagvatteninsamlingen för Sergelhusen K- och M huset (Relationshandling Vasakronan)

Magasinen i S-huset pumpar över vatten till K- och M-huset där resterande tankar är placerade för att rena vattnet se figur 8. Reningen sker i fyra steg sandfilter, glasfiberfilter, avjonisering samt kolfilter vilket kan ses nere till vänster i figur 7. Filtren har backspolning med jämna intervall nattetid med rent vatten förutom avjoniseringen vilket är en saltlösning som backspolas med dagvatten.

Efter reningen pumpas vattnet till två ihopkopplade förvaringstankar där det är cirkulation på vattnet till skillnad från magasineringstankarna där det är stillastående vatten i tankarna. Efter förvaringstankarna pumpas vattnet ut till byggnaden för spolning i toaletter i K- och M-huset och till vattenutkastare för bevattning av sedumtak samt för tvättning av cyklar.

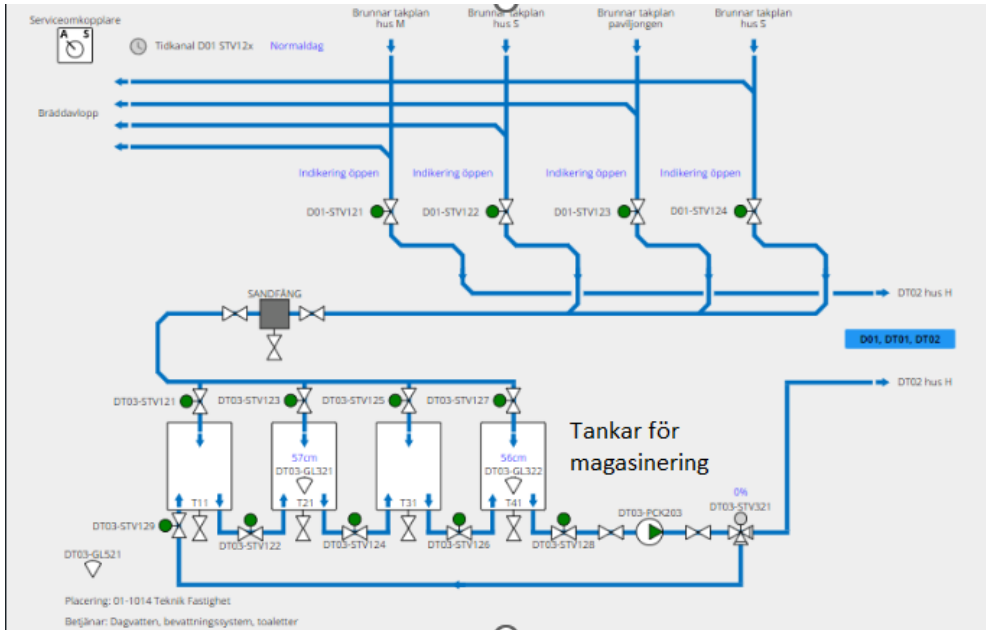
Figur 8: Översiktsbild över dagvatteninsamlingen för Sergelhusen S huset (Relationshandling Vasakronan)

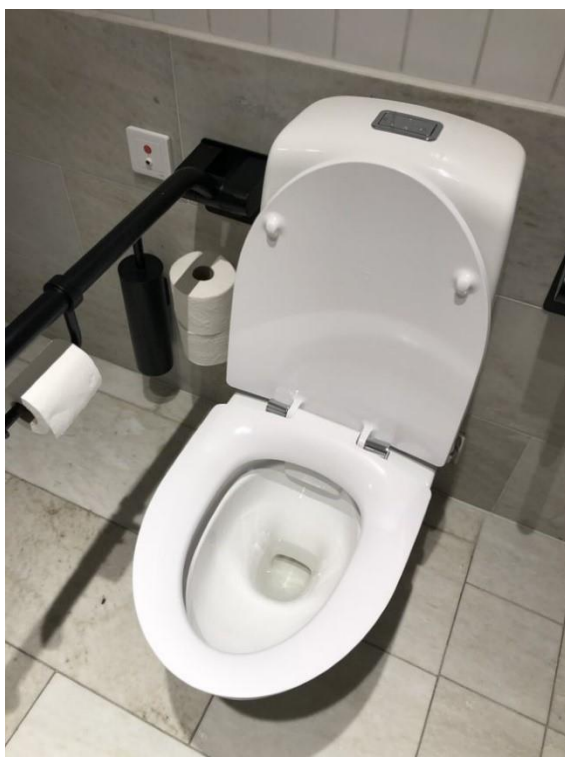
Figur 11: Toalettvattnets färg Celsius huset Uppsala (Foto från studiebesök 2023-03-29)

I Celsiushuset har ingen missfärgning eller luktproblematik uppstått enligt Pär Fagerman (P.Fagerman, personlig kommunikation, 2023-03-29). Det kan bero på att systemet i dagsläget och under stor del av tiden som systemet har varit i bruk nästan enbart använt dricksvatten. Vid studiebesök observerades ingen avvikande färg eller lukt, se figur 11. Troligen på grund av att systemet var ur drift, där av enbart använt dricksvatten för spolning av toaletter.

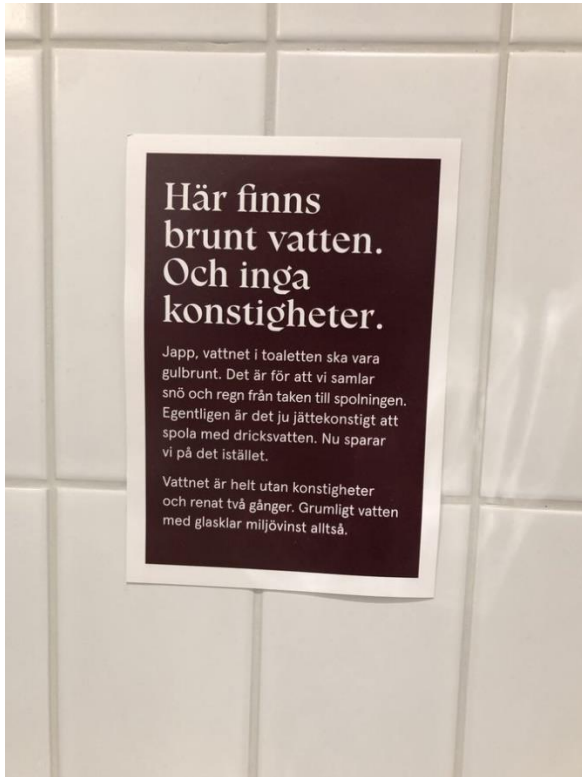
Figur 12: Bild på informationslapp inne på toalett i Sergelhusen (Foto från Studiebesök 2023-04-14).

Missfärgat vatten har varit ett problem i Sergelhusen och det ledde till att systemet byggdes om under 2022, då ytterligare reningssteg lades till i systemet enligt områdesledaren. Vasakronan har satt upp lappar vid toaletterna som använder dagvatten till spolning för att förvarna om eventuellt missfärgning för besökare och personal, se figur 12. Områdesledaren säger att systemet har bemötts positivt av användare och att missfärgningen av vattnet inte har påverkats efter ombyggnationen. Det är det nya reningssteget som hjälpt till att missfärgningen kom ner till mer rimliga nivåer. Enkäter visar att missfärgning har uppkommit men bemötts positivt, se kapitel 5.4.

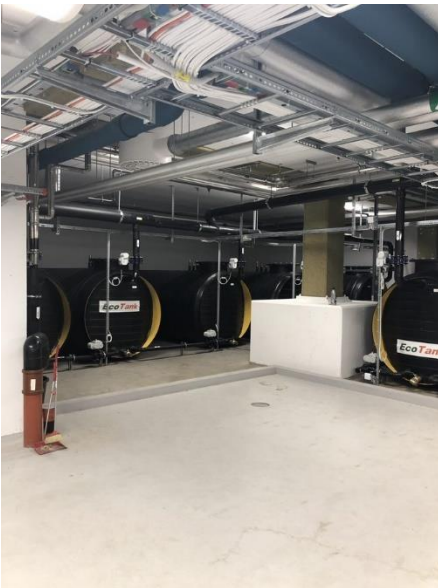
Figur 13: Vattentankarna på 10 kubik st. i Hus H av Sergelhusen (Foto från studiebesök 2023-04-14)

I Sergelhusen har drift och underhåll behövts utföras mer frekvent än vad som från början var tänkt. Tidigare nämnt har humus och andra organiska material påverkat vatten och sanitet (VS) komponenter som tätningar och packningar enligt områdesledaren. Eftersom systemet är nytt finns inga bestämda serviceintervaller och oklarheter har uppkommit. Ett problem är rening och tömning av vattentankarna, se figur 13. Enligt områdesledaren var det planerat att spola ut tankarna var sjätte månad för rengöring vilket ej är lönsamt. Systemet bygger på att lagra dagvatten för att undvika användningen av dricksvatten vilket vid en tömning kommer återställa hela bufferten av dagvatten. Senaste tömningen av tankarna inträffade vid ombyggnationen av systemet och det visade sig att ingen tillväxt skett inuti behållaren enligt områdesledaren. Det har lett till att de avbrutit cirkulationen av vattnet i tankarna och förlängt underhållsintervallet.

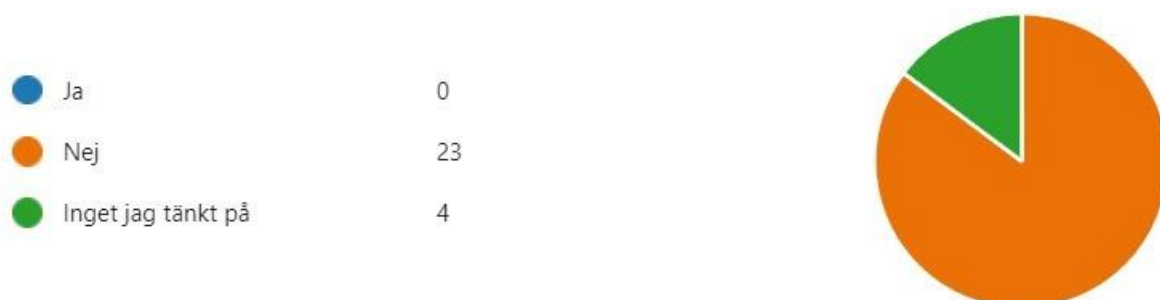
Figur 16: Andelen personer som upplevt en skillnad i vattentryck i Sergelhusen toaletter jämför med vanliga toaletter.

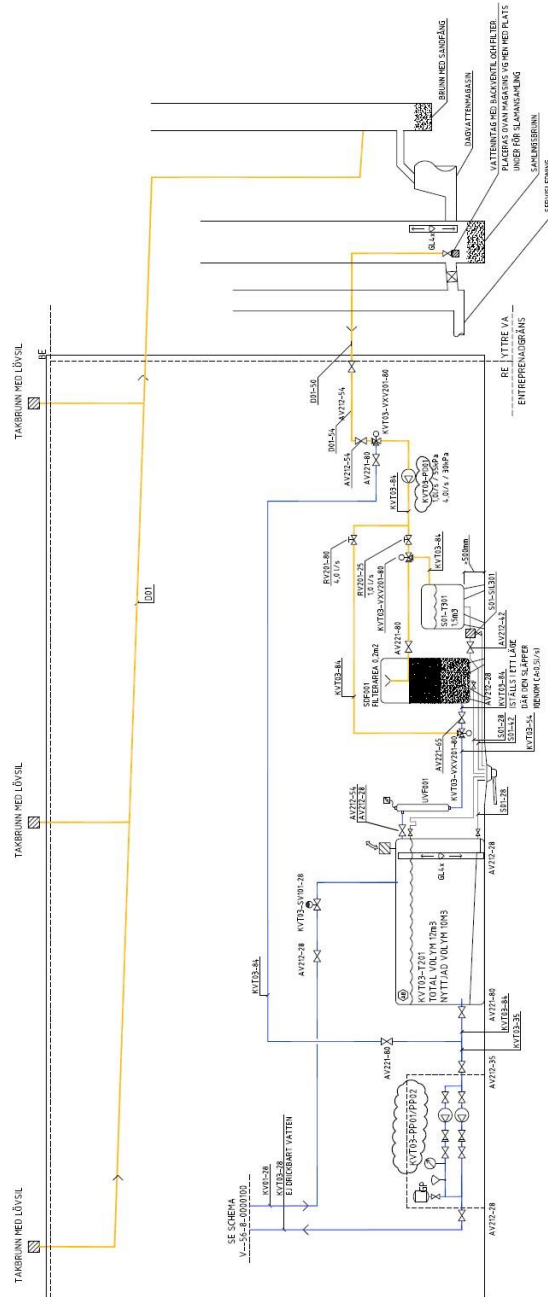
Bilaga 1

Relationshandling från Vasakronan. Ritning över Celsiushusets system för insamling av dagvatten till toalettspolning.
